Vergleich Kathrein UFS 910 Original mit China-Klon

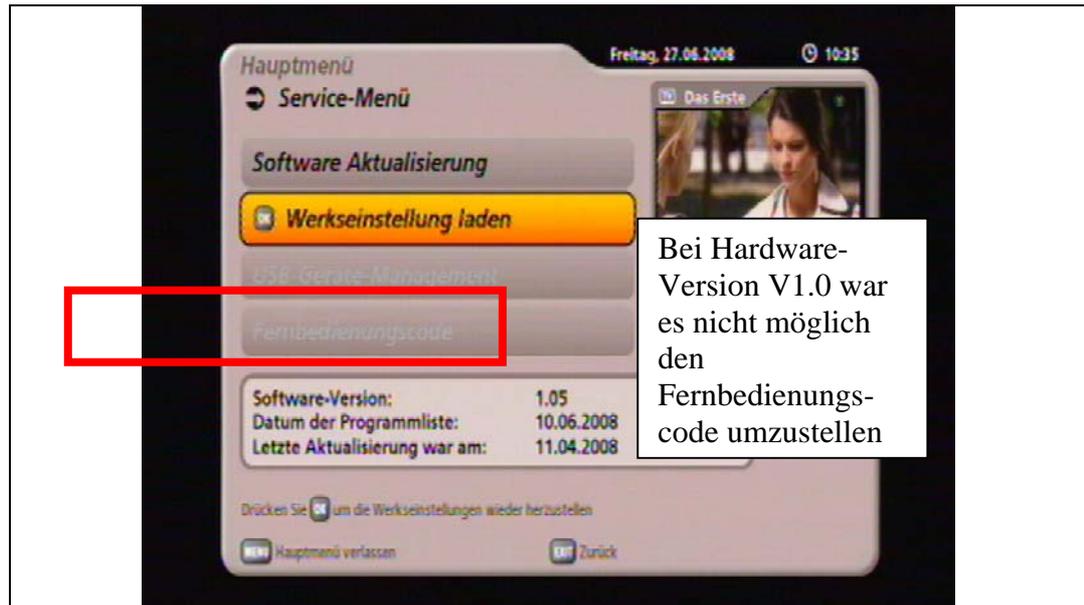
1. Menü / Service-Menü

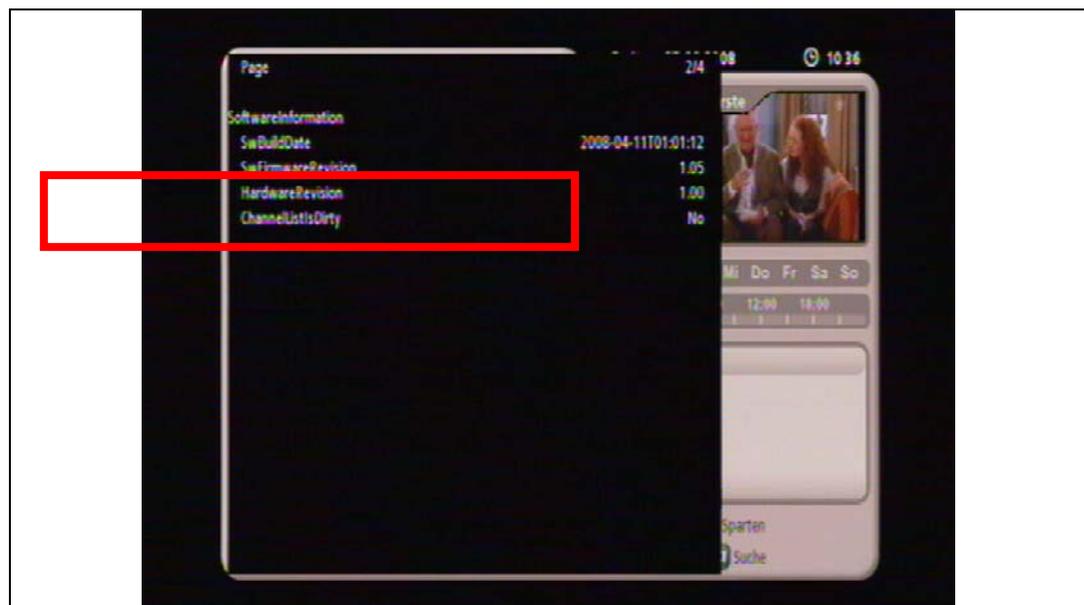
2. EPG-Aufruf → danach 9998 eingeben und Cursor-Pfeil nach rechts betätigen

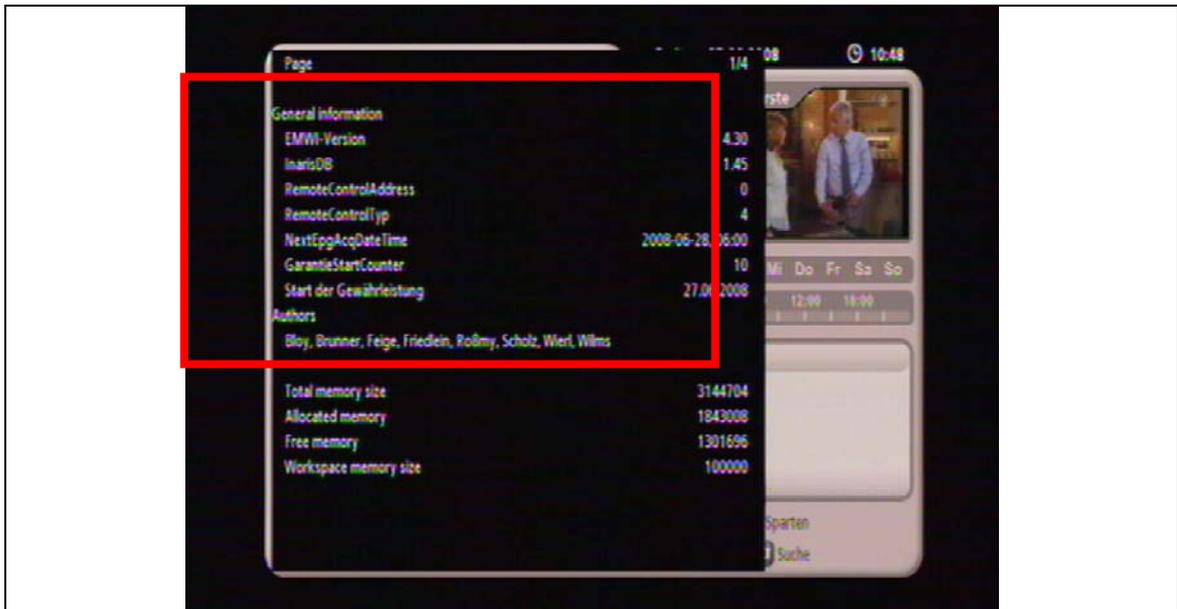
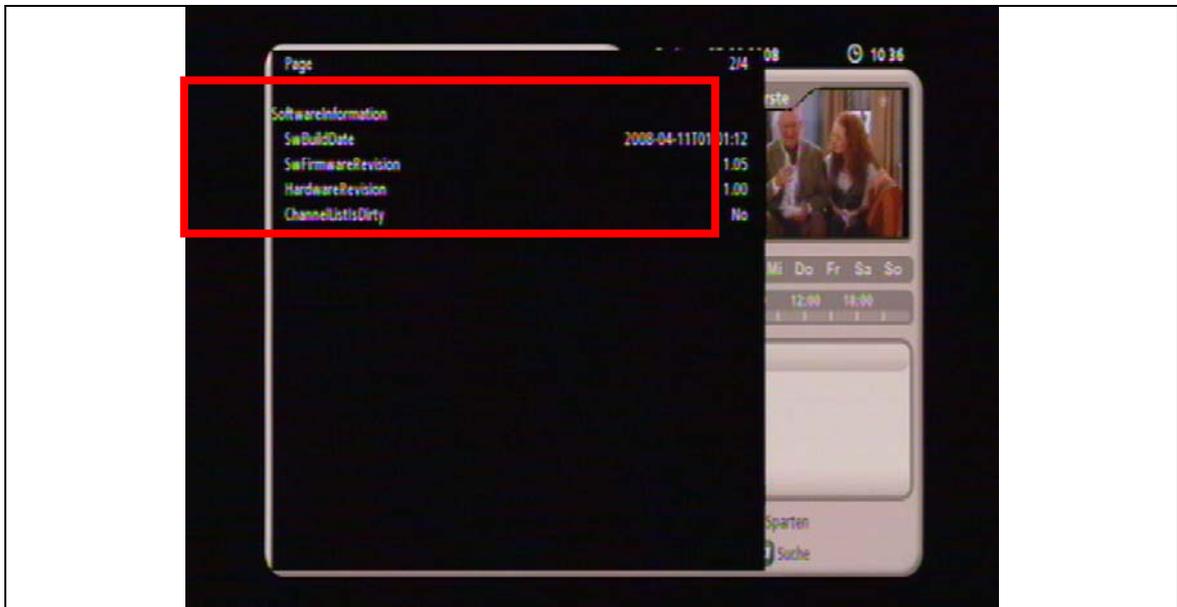
- Installiert ist Original Software V1.05 vom 11.04.2008

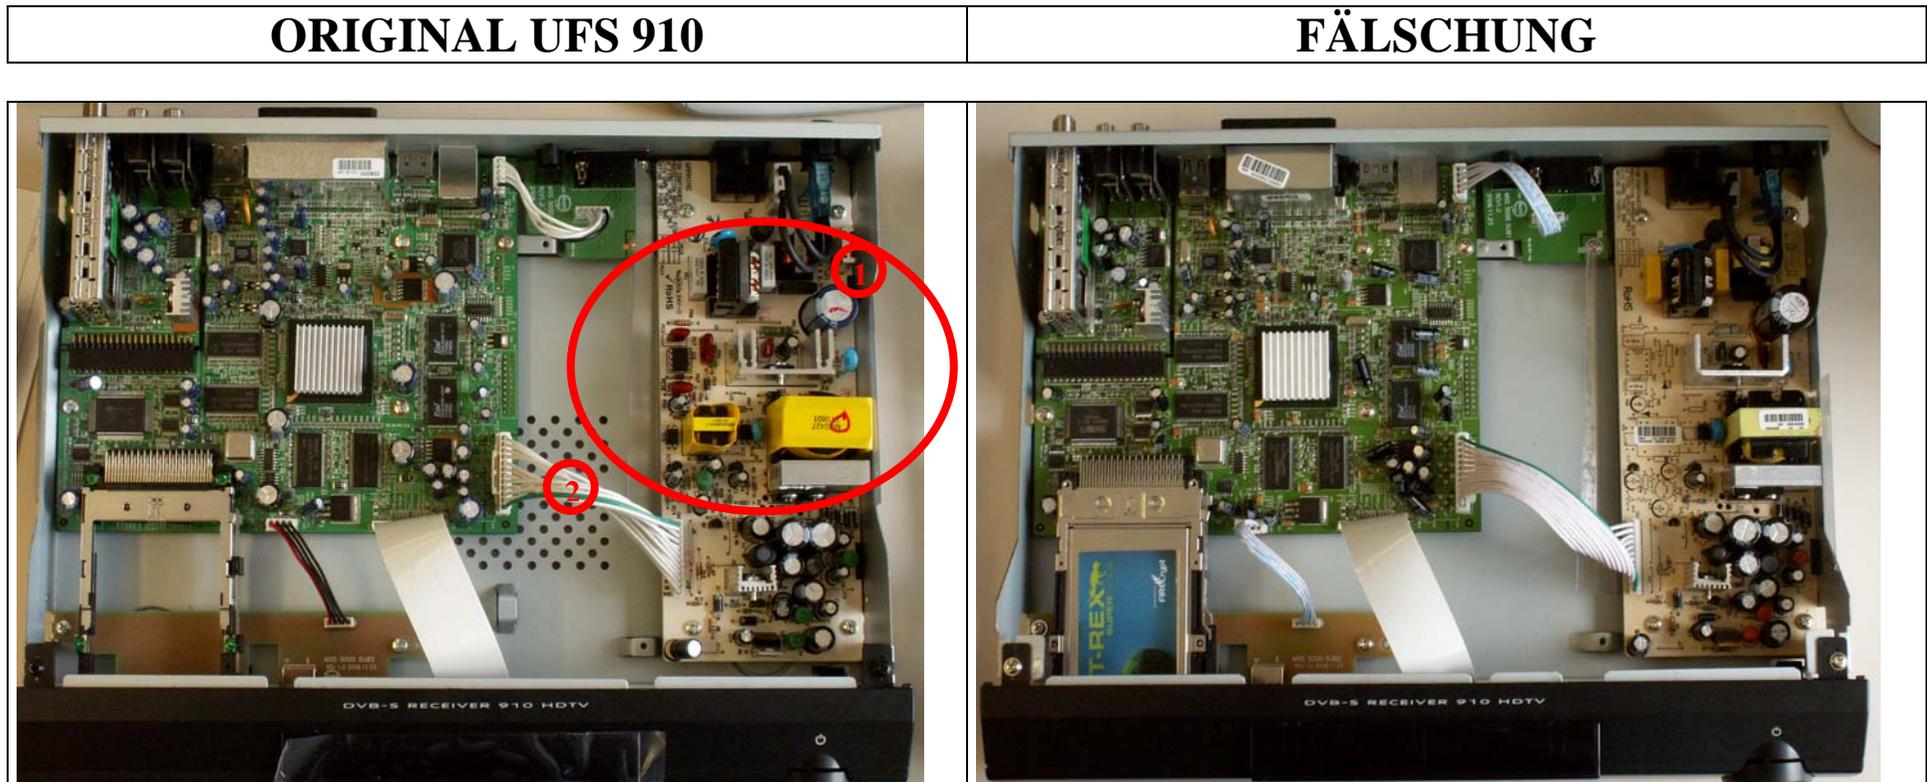
| 1 | <p>Deep Standby (1W) Schaltkreis nicht bestückt

Kühlkörper unterschiedlich
Aufkleber stammt noch aus SKD bei Katek (siehe auch Mainboard Scart Baustein)
Schutzfolie zwischen Netzteil und RS232 Platine ist falsch montiert → Müsste so montiert werden wie beim Original → Hintergrund des Einbaus waren zu geringe Kriechstrecke zwischen diesen beiden Platinen (Sicherheitsrisiko siehe EN60065)</p> |

2 | Verbindungskabel zwischen Netzteil und Mainboard spiegelverkehrt

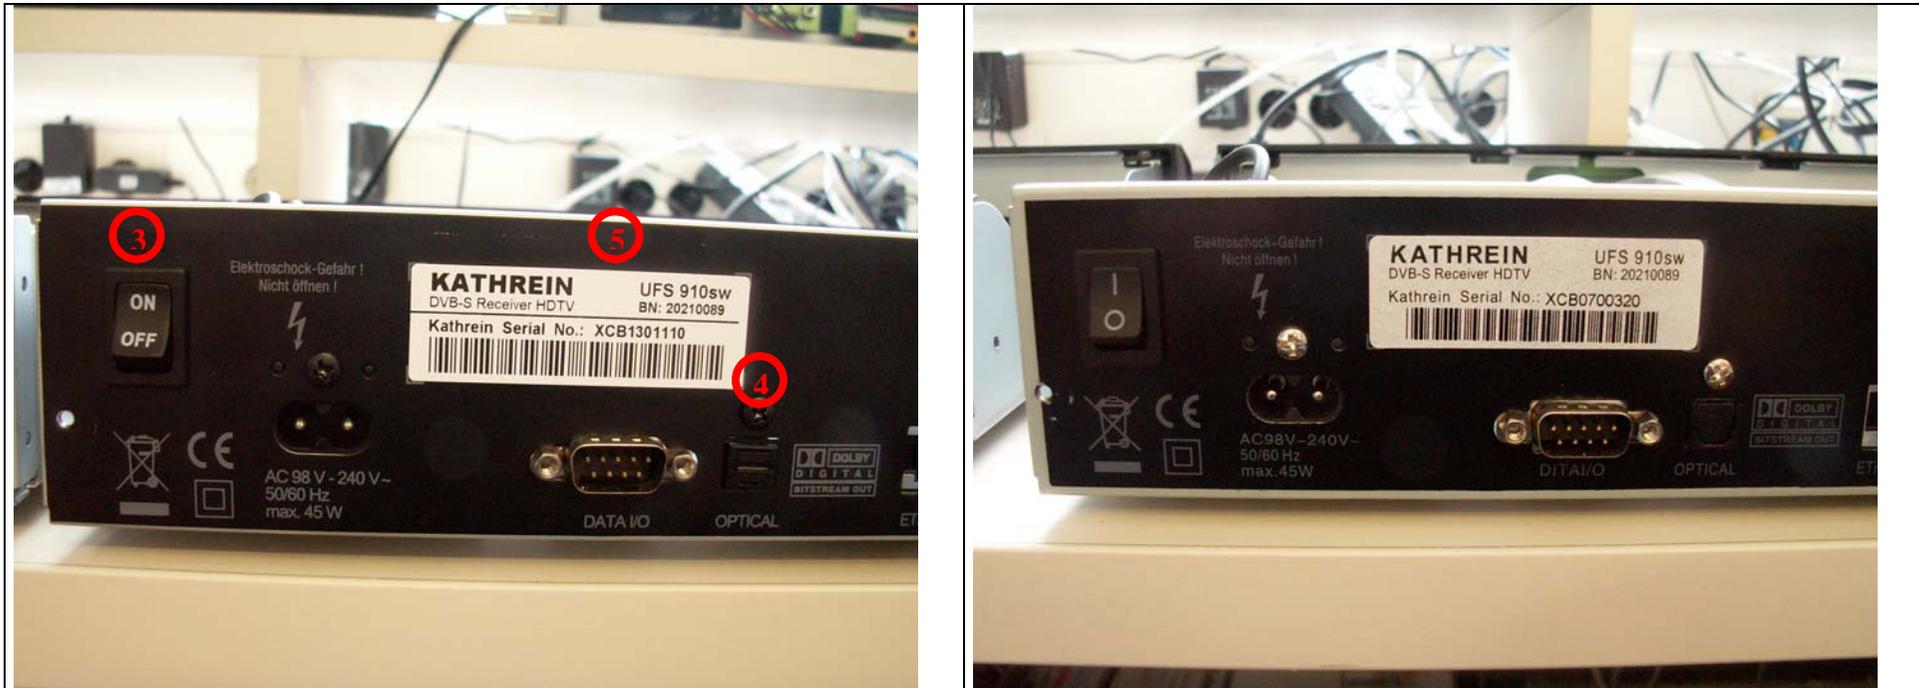
| 3 | Unterschiedliche Bedruckung des Netzschalters → Bedruckung (IEC 60417-5007 und IEC 60417-5008) auf der Fälschung ist laut DIN EN 60065 (5.4.2) nicht mehr zulässig, da es kein allpolig trennender Netzschalter ist. |
| 4 | Optische Buchse anders |
| 5 | Aufkleber unterschiedlich zum Original |

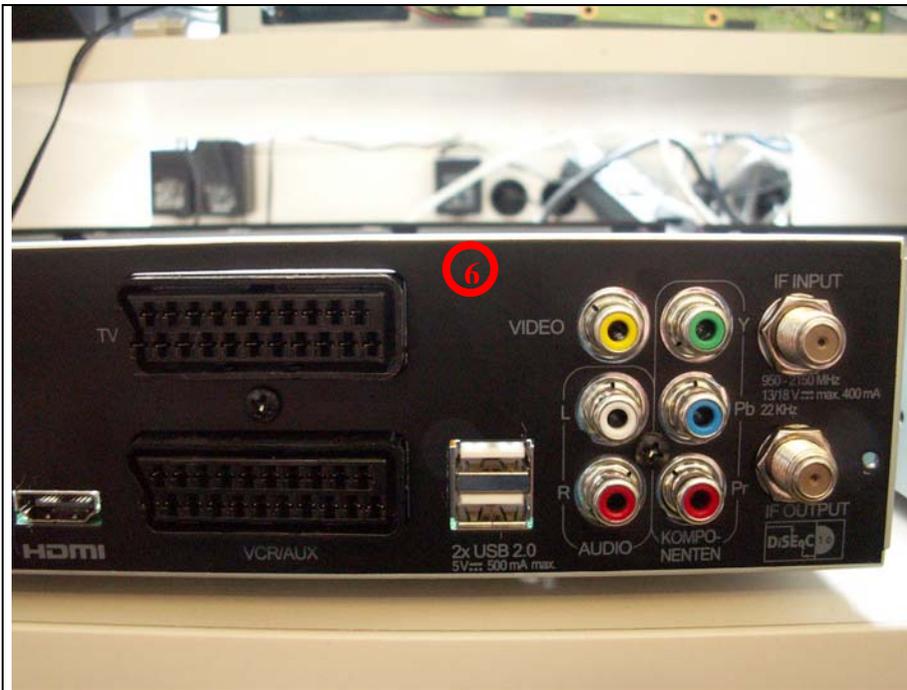
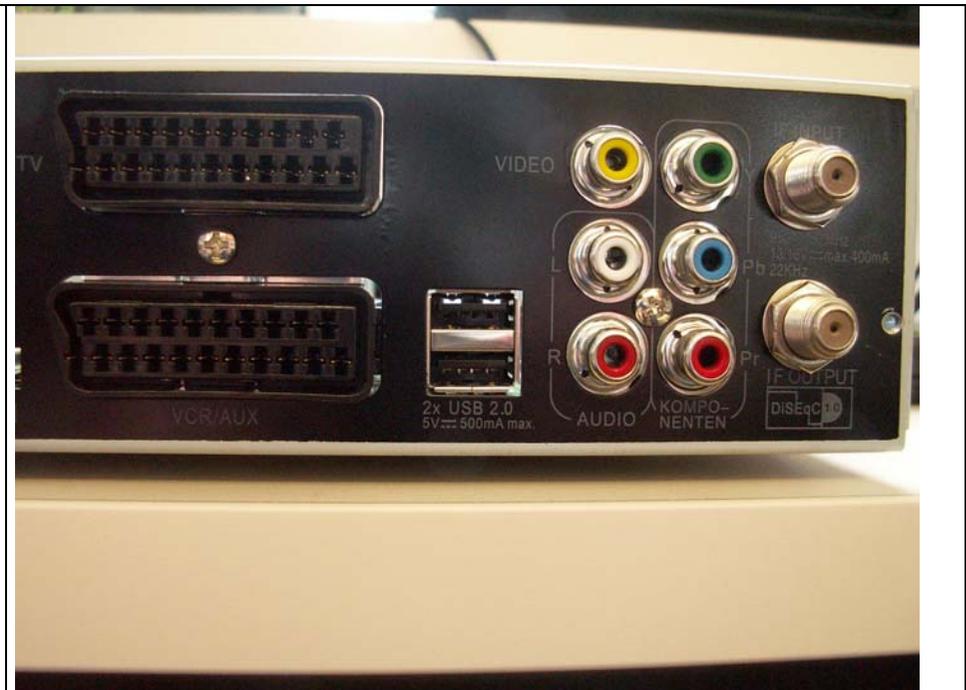
6 Unterschiedliche Farben der USB-Buchse

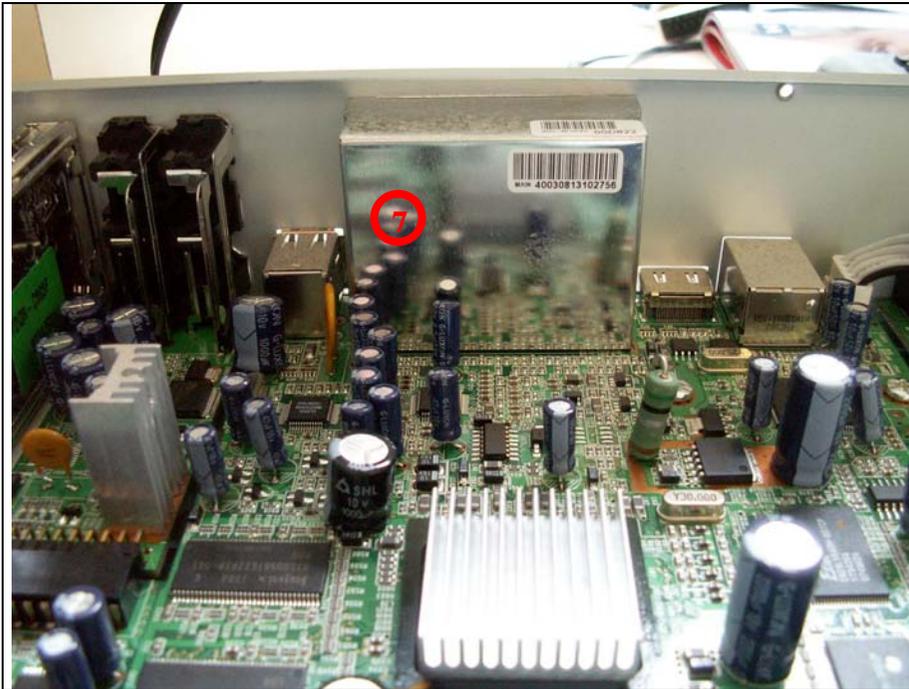
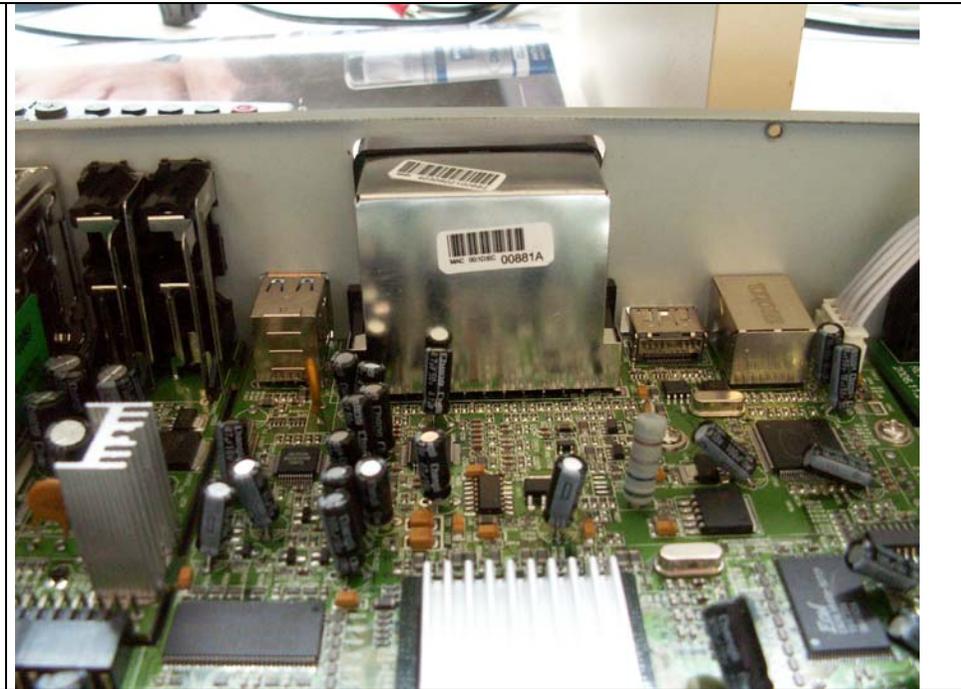
7 | Scart Baustein unterschiedlich

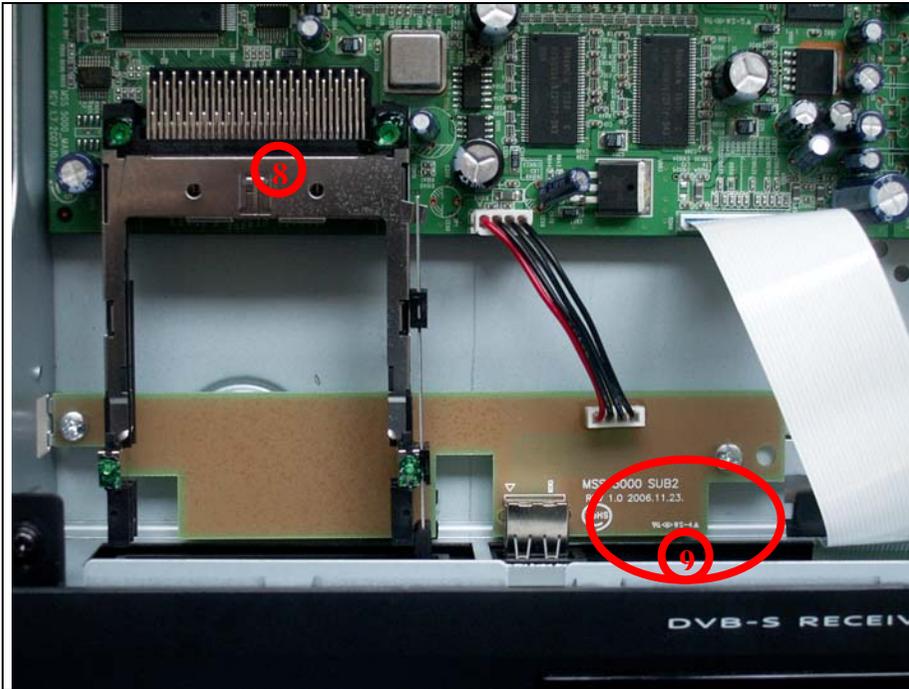
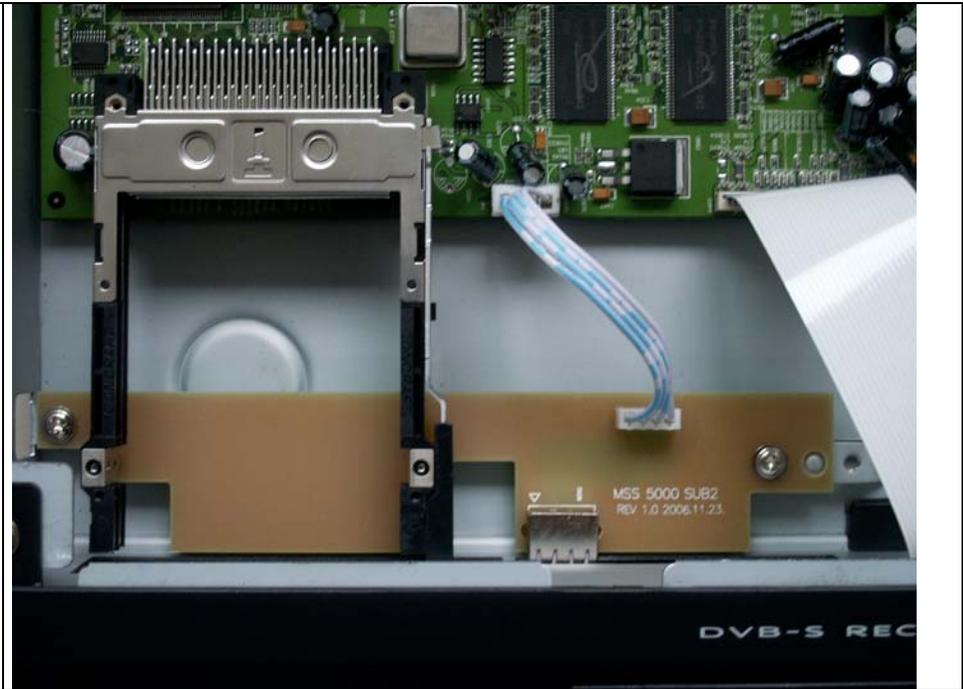
8	Common Interface Hardware unterschiedlich
9	Bedruckung unterschiedlich

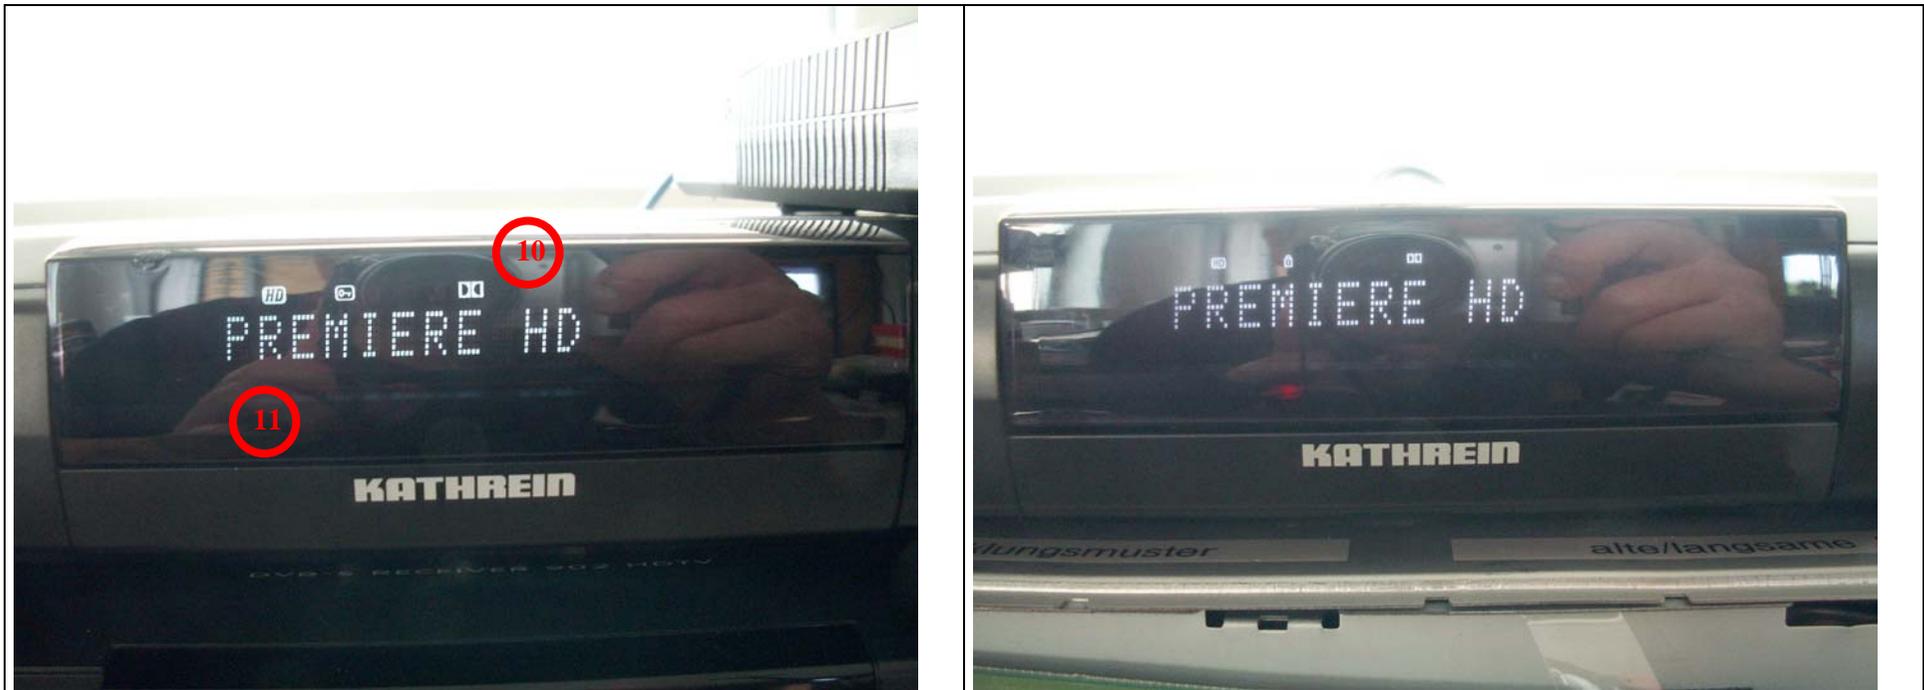
10	Display Symbole kleiner und z.T. unterschiedlich (im Bild: Symbol verschlüsselter Kanal) gegenüber Original
11	Rote LED leuchtet leicht

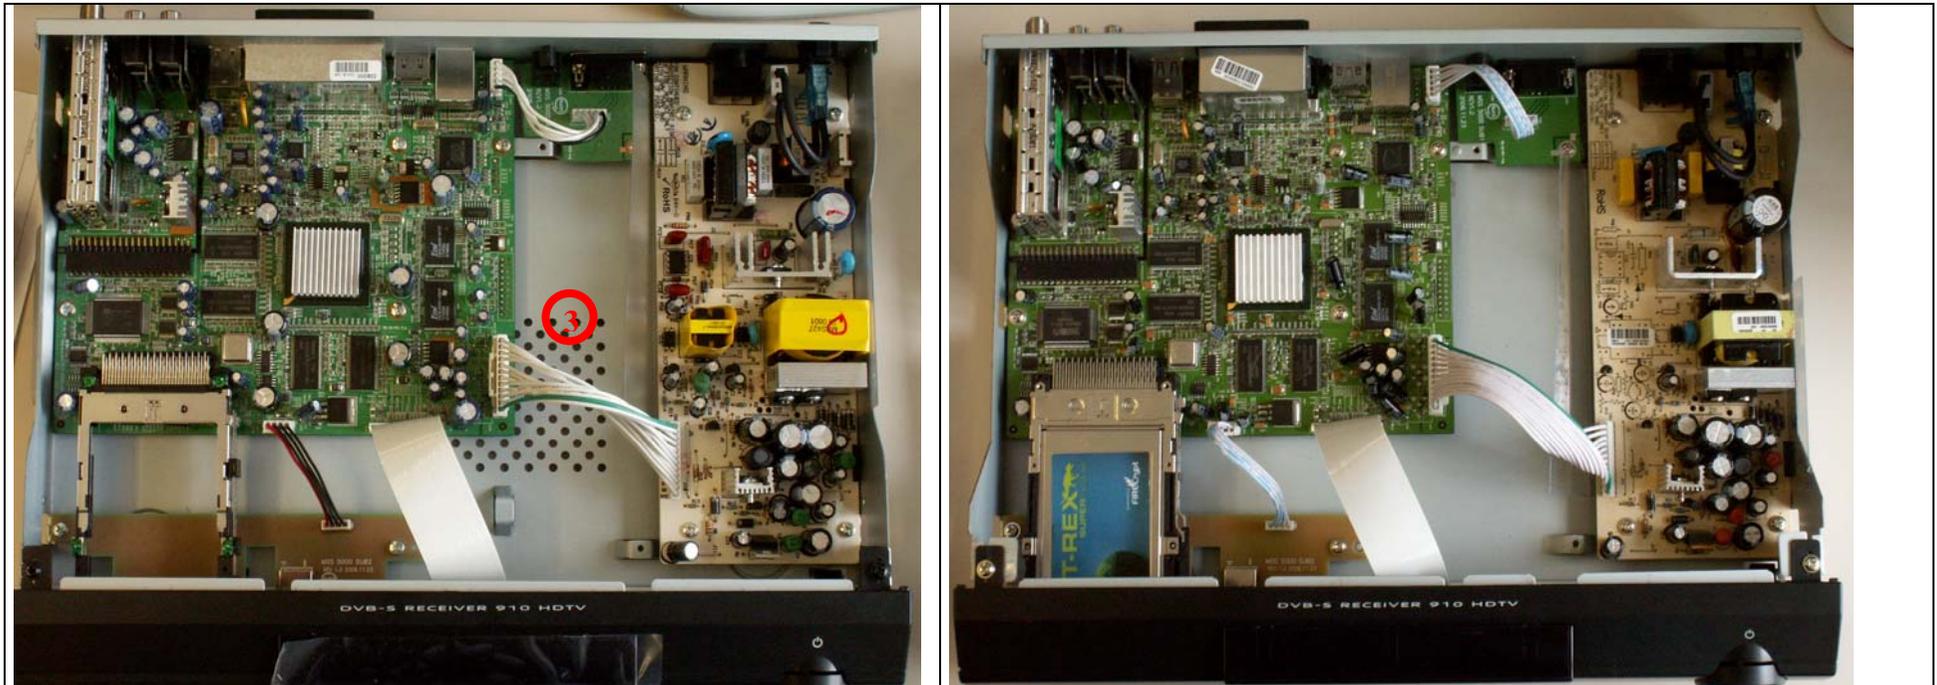
3 Lüftungssystem unterschiedlich

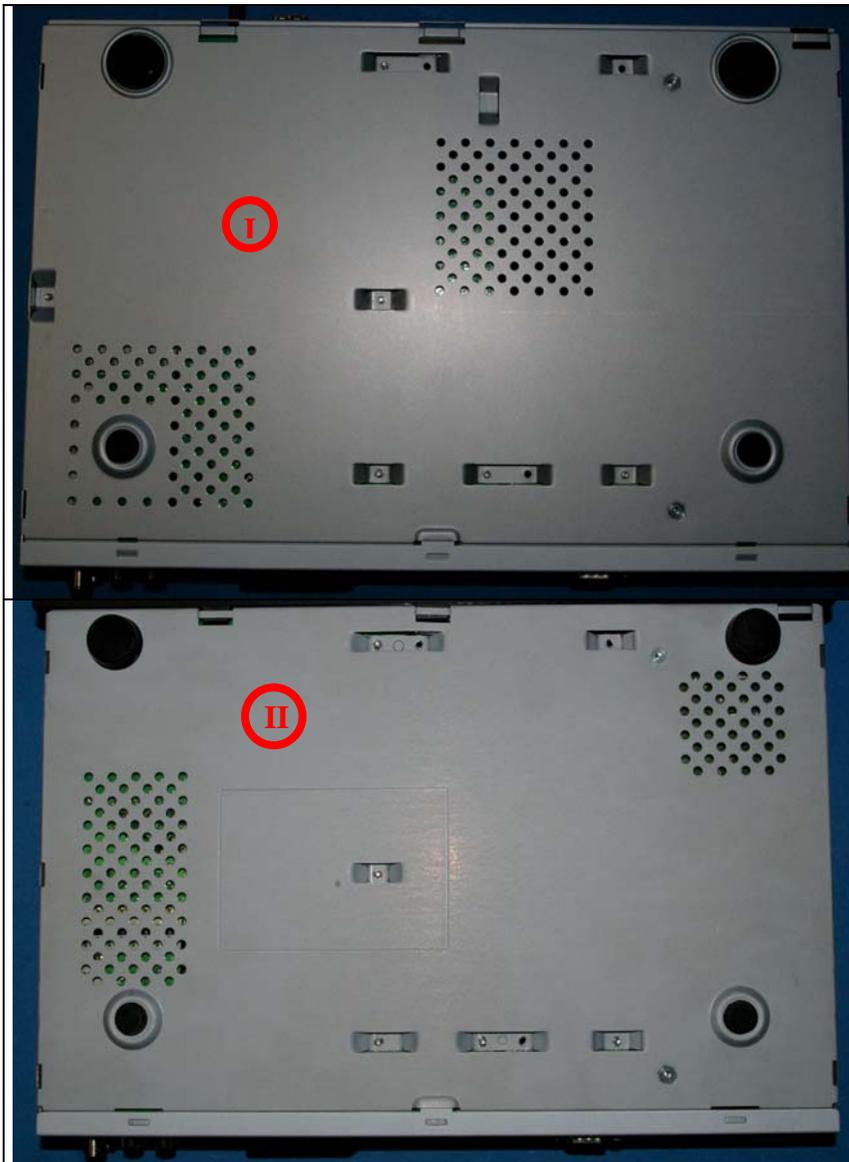
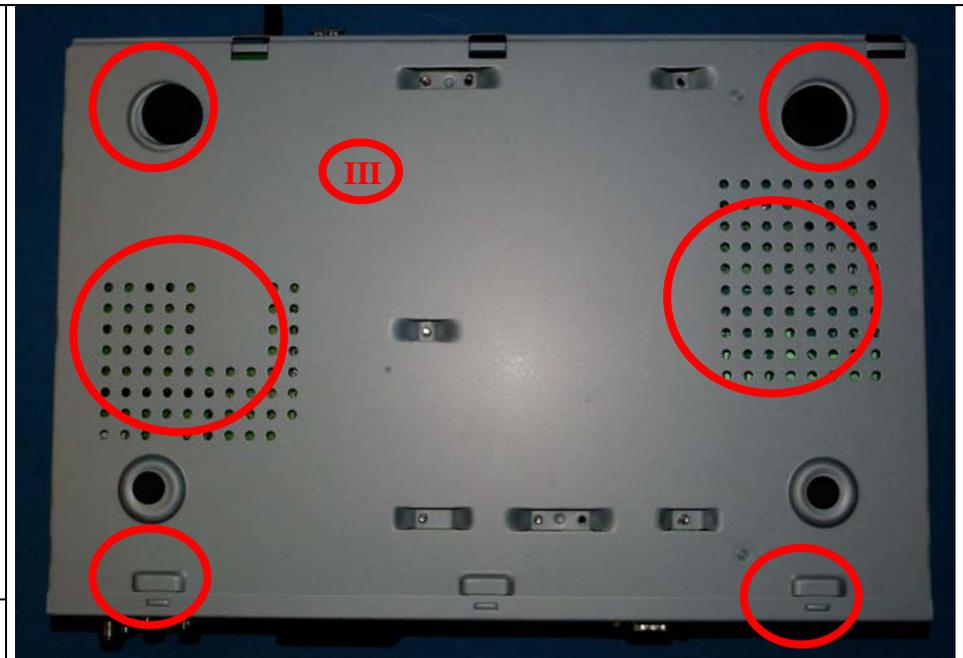
I zeigt den aktuellen Gehäusestand

II zeigt den alten Gehäusestand

III zeigt die Fälschung, die Elemente aus altem und neuem Stand sowie weiteren kreative Änderungen aufweist.

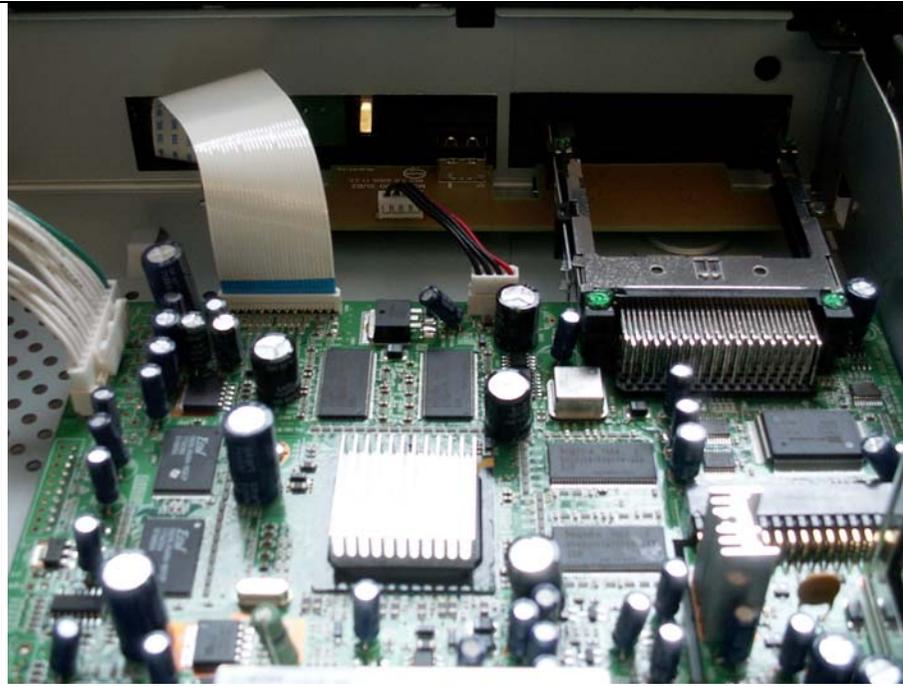
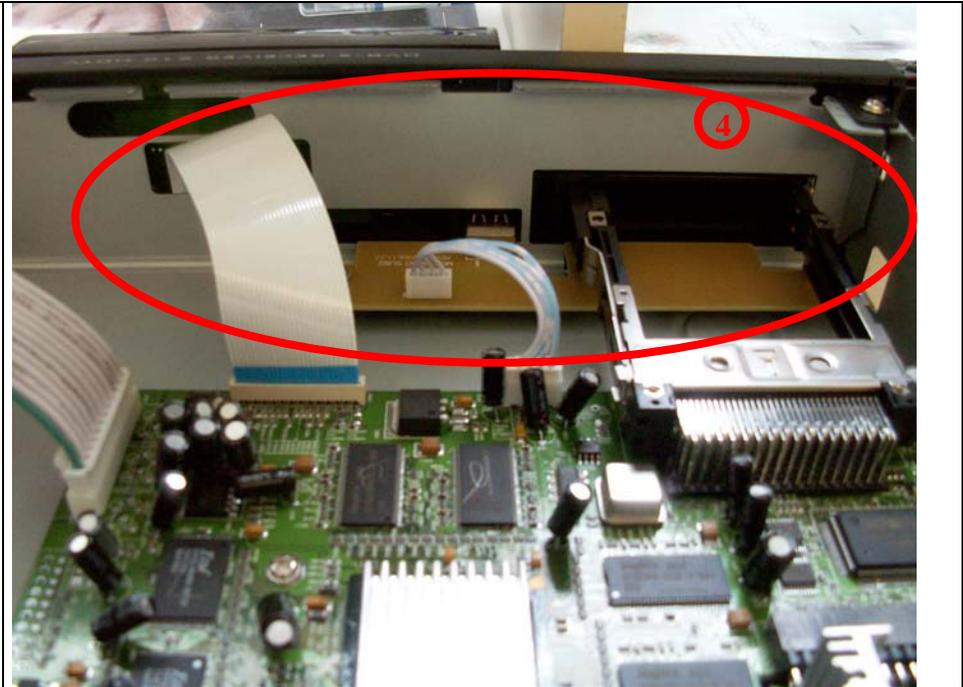
4	Unterschiedliche Zuführung für Frontdisplay/USB (Original entspricht aktuellem Auslieferungsstand, Fälschung entspricht SKD Stand bei Katek)
---	----------------------------------------------------------------------------------------------------------------------------------------------

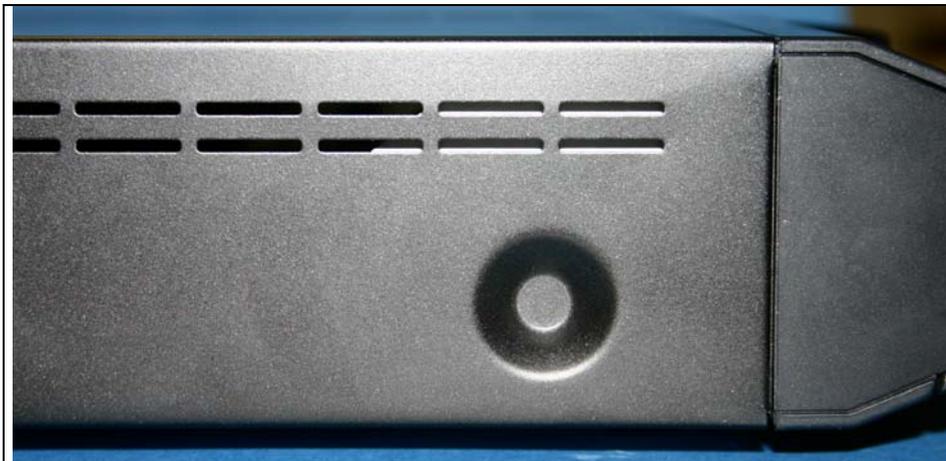
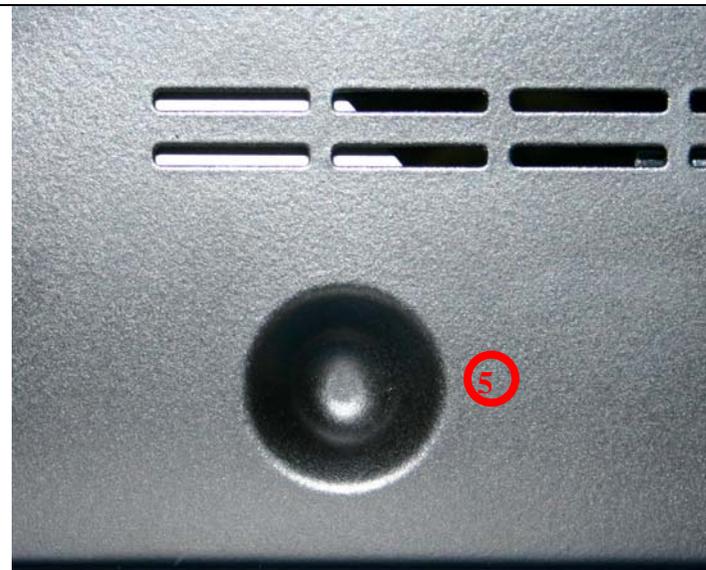
| 5 | EMV-Kontaktnapf ist halbkugelig, ohne Kante ausgeführt.

Seit ... werden die Geräte im vorderen Nampf verschraubt, in den Abb. noch nicht umgesetzt. |

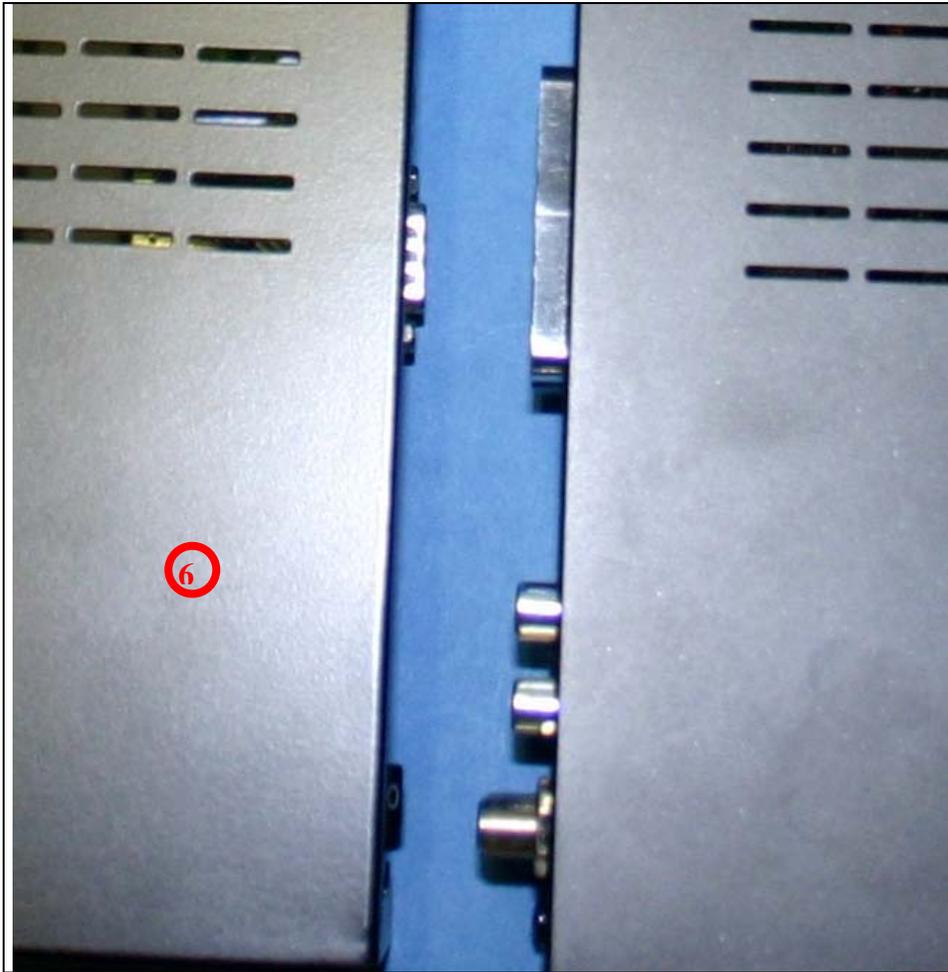
- 6 Lack des Deckels unterschiedlich (hier rechts das Original und abweichend links die Fälschung). Der Lack der Fälschung hat nicht die feine Metallic Pigmentierung wie das Original und hat zudem einen höheren Glanzgrad. Weiter vermittelt er einen leichten Eindruck von "Orangenhaut".

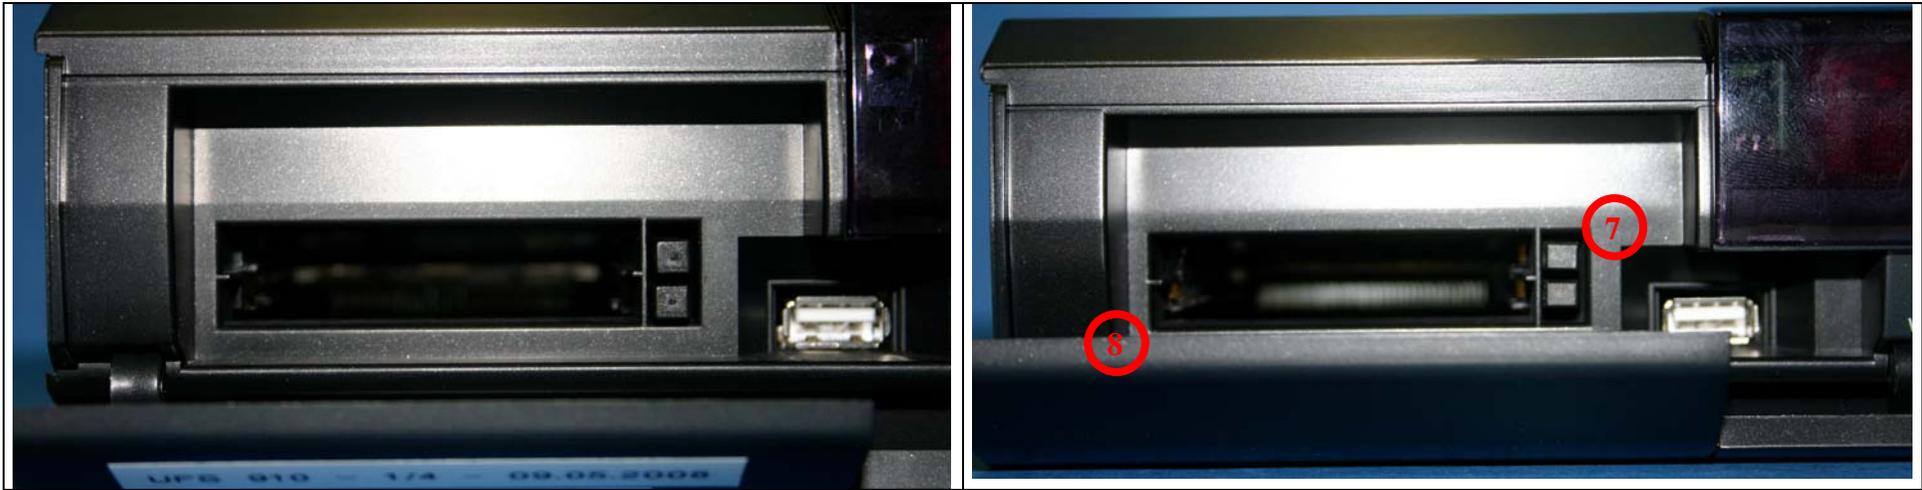
7	Unsere CI-Auswerfer haben auf der Stirnfläche jeweils einen Anspritzpunkt, diese fehlt bei der Fälschung
8	Die Klappe lässt sich bei der Fälschung nicht vollständig öffnen, da die Gerätefüße nicht hoch genug sind.

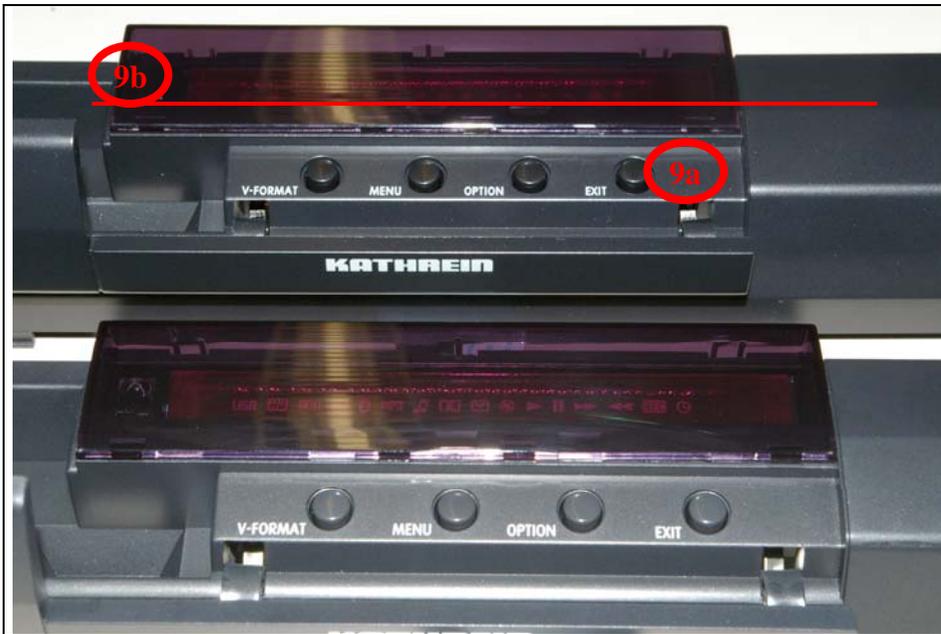
- 9a Die Knöpfe haben bei der Fälschung die falsche Farbe → sie sind zu Dunkel.
Das Material aus dem die Knöpfe gefertigt sind ist zu dem spröder, was deren Aufhängung leicht brechen lässt. Sie sind weniger stark poliert - das Original hat einen etwas höheren Glanzgrad.
- 9b Im Original wird die mittig durch di Frontblende laufende Kante auch im Fenster fortgeführt. Diese Kante fehlt im Fenster der Fälschung
Das Fenster der Fälschung ist aus einem weicheren Kunststoff gefertigt und daher kratzempfindlicher als das des Originals

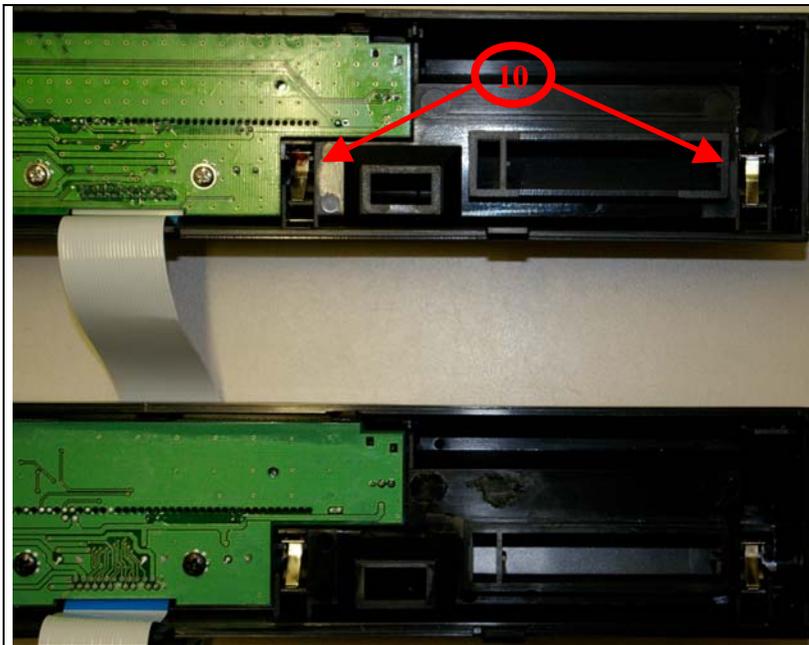
10 Die Federn sind in der Fälschung eingeklebt. Im Original sind sie eingeklemmt.
Die Schrauben sind in der Fälschung alle silbern, im Original, passend zur Gehäusefarbe, in schwarz.

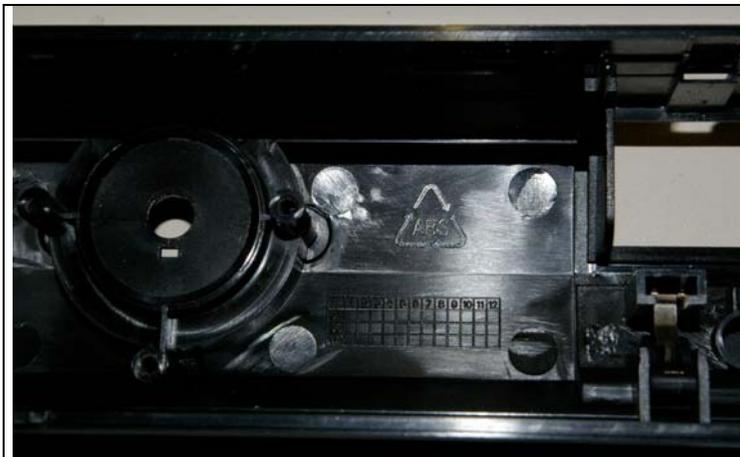
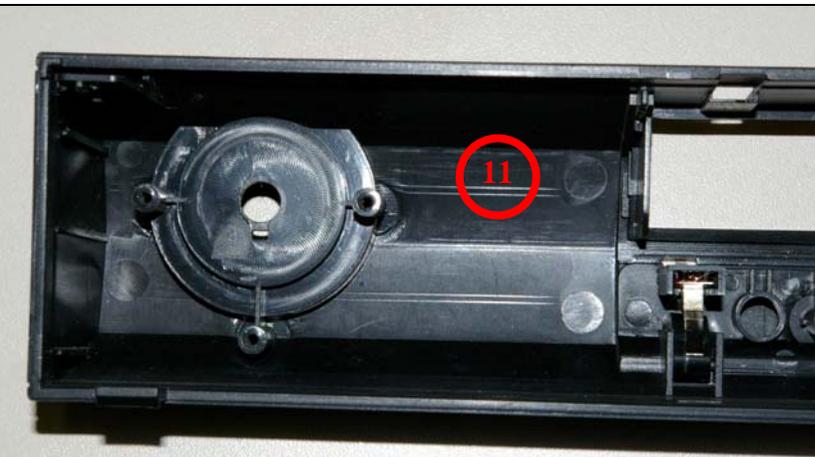
11 Materialkennzeichnung und Produktionsdatum fehlen in der Fälschung
Auswerferpositionen und kleine Details unterschiedlich → definitiv ein Werkzeugnachbau.

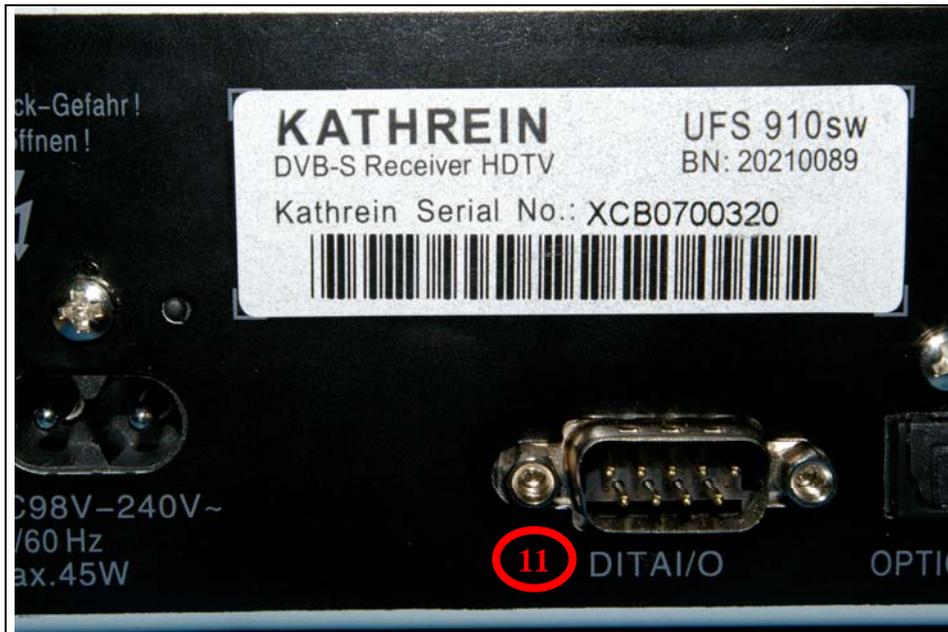
12 Fehlerhafte Rückwandbedruckung: Anstatt DATA I/O wurde DITAI/O aufgedruckt

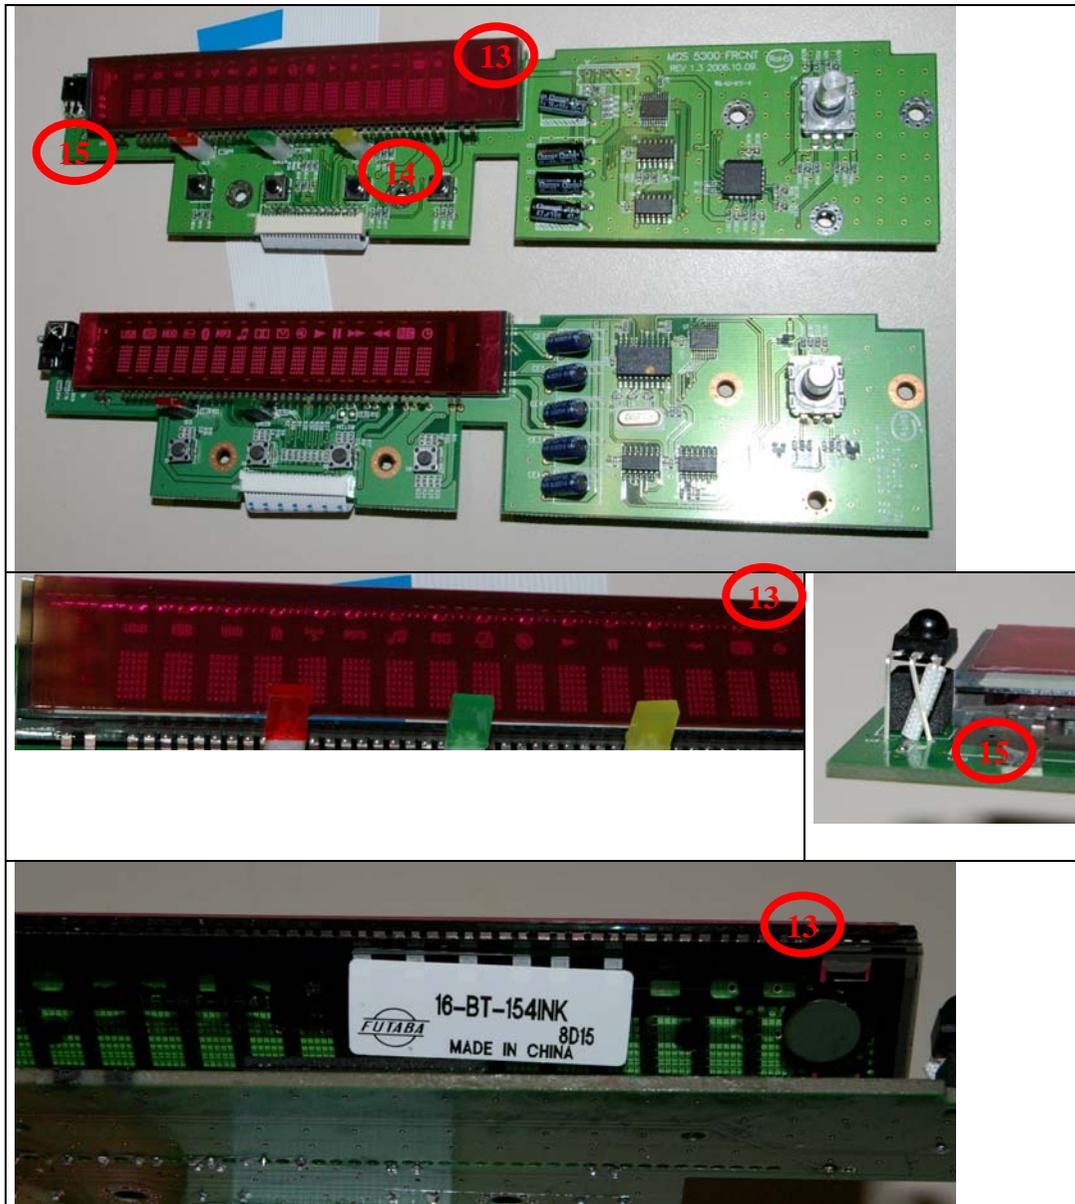
- 13 In der Fälschung wurde ein anderes Display (16-BT-154INK), ebenfalls von FUTABA, eingebaut. Das Display weist als größtes Unterscheidungsmerkmal wesentlich kleinere Symbole in der oberen Zeile auf. Diese unterscheiden sich zum Teil auch von unseren. Die Leuchtkraft des Displays ist aufgrund einer dunkleren Filterfolie etwas geringer. Das Display wurde nicht auf der Leiterplatte aufgeklebt. Von FUTABA haben wir die Information erhalten, dass das Display in Shenzhen, China seit April 2008 verbaut wird und die damit bestückten Geräte für den europäischen Markt bestimmt sind.
- 14 Die Fälschung hat eine LED mehr bestückt, die allerdings in der Praxis nicht angesteuert wird.
- 15 Es wird ein anderer IR-Empfänger verwendet, der keine Metallumklammerung besitzt. Es liegt zudem ein Platinen-Layout-Fehler vor, der zu einer recht abenteuerlichen Bestückung führt.

16 | Das Rad (Click-Wheel) der Fälschung ist etwas schwergängiger und verfügt über nur 20 Rastpunkte (Klicks). Das Original hat 32 Rastpunkte
