Vergleich Kathrein UFS 910 Original mit China-Klon

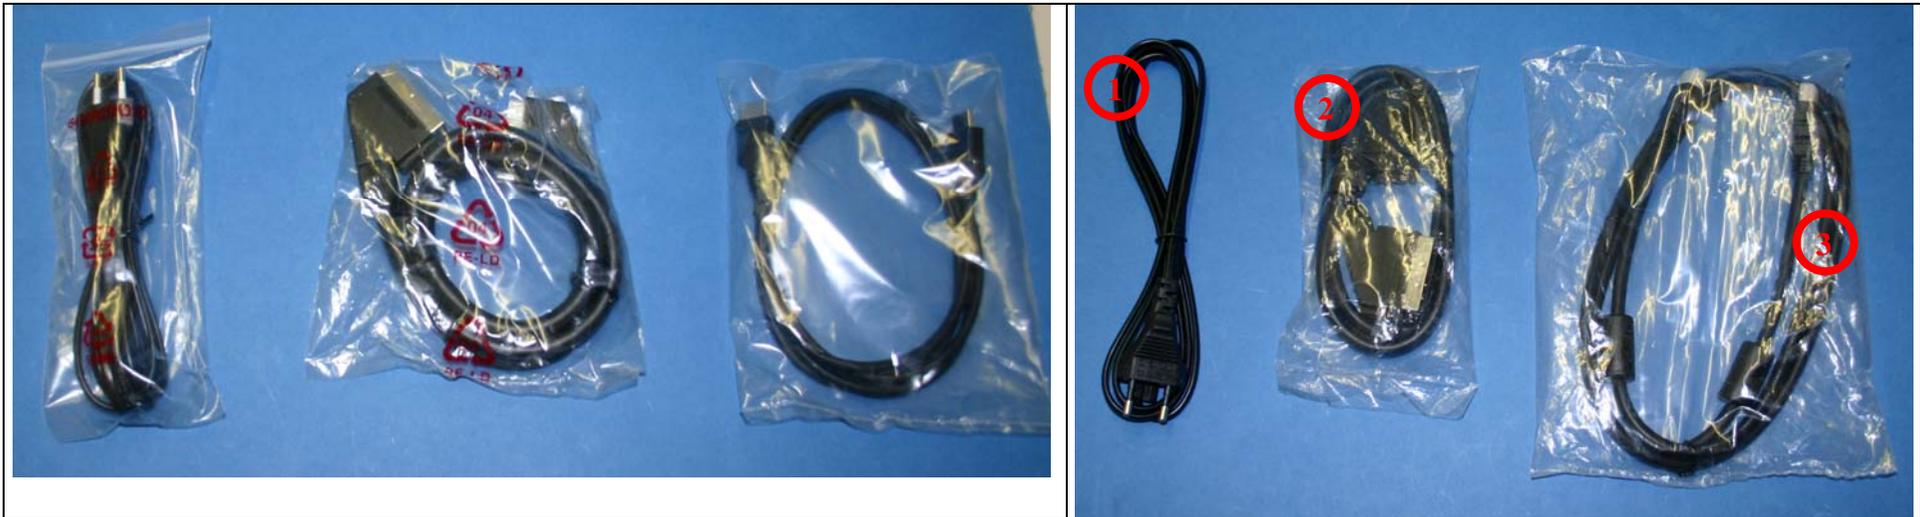
| 1 | Das Netzkabel ist nicht in einer eigenen Tüte verpackt |
| 2 | Das Scart-Kabel ist viel dünner, was auf eine geringere Schirmung Rückschließen lässt. |
| 3 | Das HDMI-Kabel hat Schutzkappen auf den Kontakten, eine dickeres, wahrscheinlich stärker geschirmtes Kabel und ist an beiden Enden mit einem Ferrit-Kern versehen. Macht im ersten Eindruck einen höher wertigen Eindruck, der aber zugleich durch die teilweise gebrochenen Schutzkappen wieder zunichte gemacht wird. |

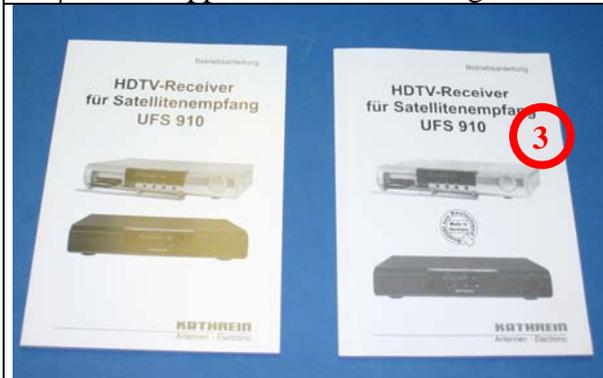
| 4 | Die Bedienungsanleitung weist eine schlechtere Druckqualität auf und entspricht noch dem ersten Stand. |

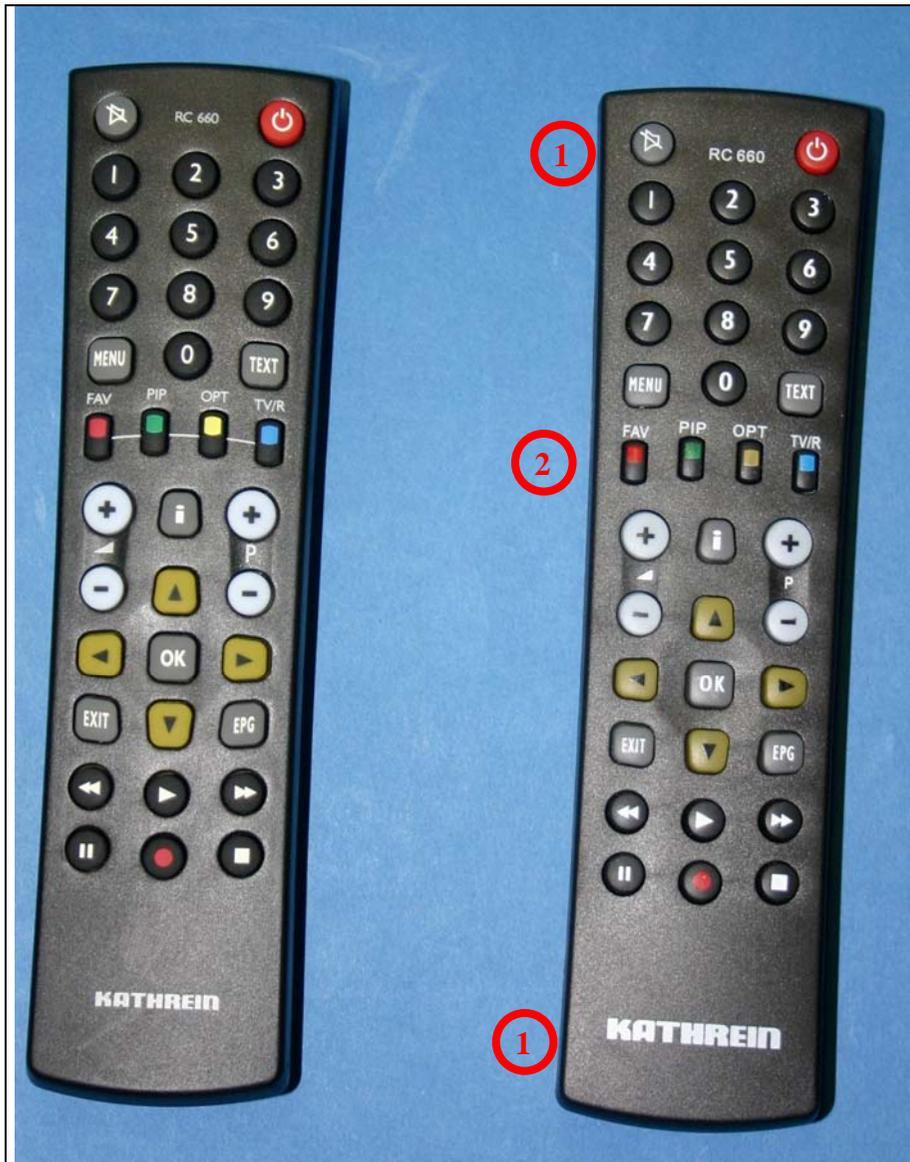
Fernbedienung - ebenfalls eine Fälschung

- 1 Die Schriftzüge "Kathrein" und "RC 660" sind größer als beim Original
- 2 Die Bedruckungsfarben auf den Farbtasten sind Minderwertig und nur schwer zu erkennen.
- 3 Die Bedruckungsfarben sind auf den meisten Tasten heller
- 4 Der Kunststoff der Ober- und Unterschale weicht etwas vom Original ab.

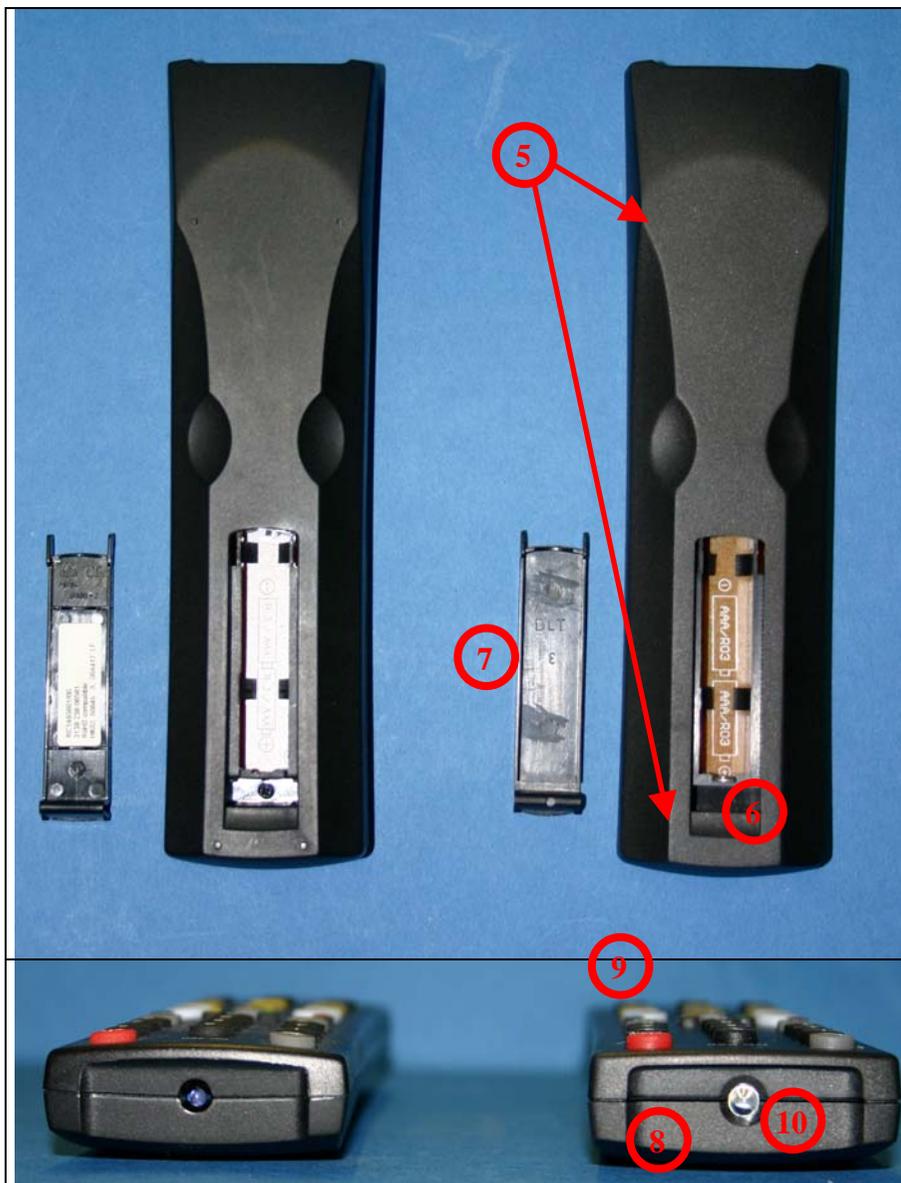
- 5 Die kleinen Füßchen an der Unterseite fehlen
- 6 Die Verschraubung fehlt
- 7 Im Batteriefachdeckel fehlen der Aufkleber, CE-Zeichen, Mülltonne und Materialkennzeichnung.
Weiter fehlen die beiden Rippen die ein Klappern der Batterien verhindern.

- 8 Die Trennfuge zwischen der oberen und unteren Gehäuseschale verläuft gerade - im Original beschreibt sie einen leichten Bogen
- 9 Die Tastenmatte ist gerade und nimmt nicht die Überwölbung der Oberschale mit auf, wie es beim Original der Fall ist
- 10 Die IR-LED ist klar und nicht eingefärbt wie beim Original
Die gesamte Front wirkt etwas kantiger als das Original.

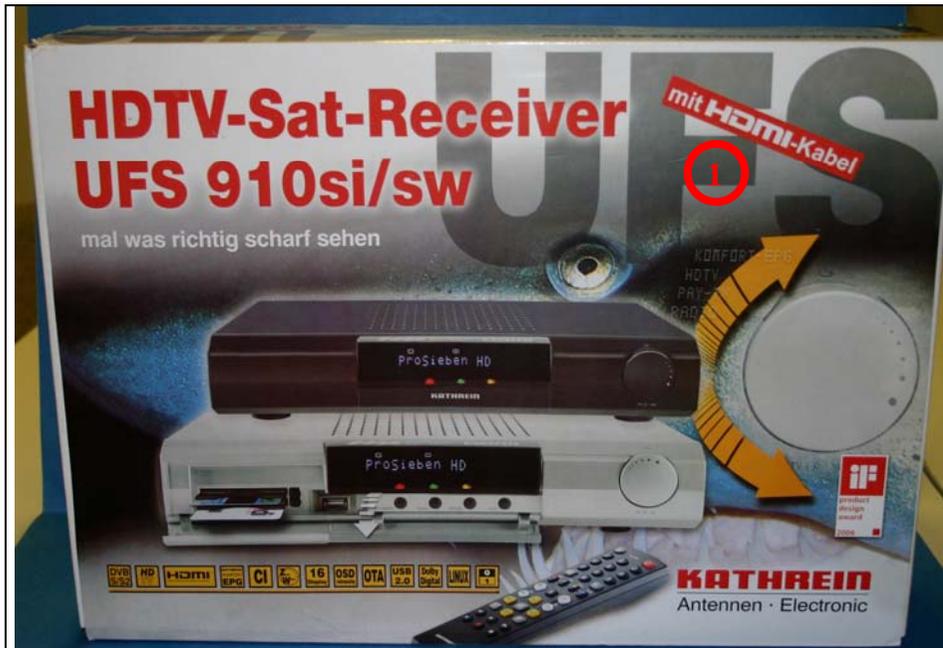
- 1 Die Verpackung entspricht dem alten Stand, wie sie bei der SKD-Fertigung bei Katek verwendet wurde (Schuber Lösung). Der Störer "mit HDMI-Kabel" ist allerdings aufgedruckt und nicht geklebt.
Der gesamte Druck ist geringfügig dunkler als das Original.

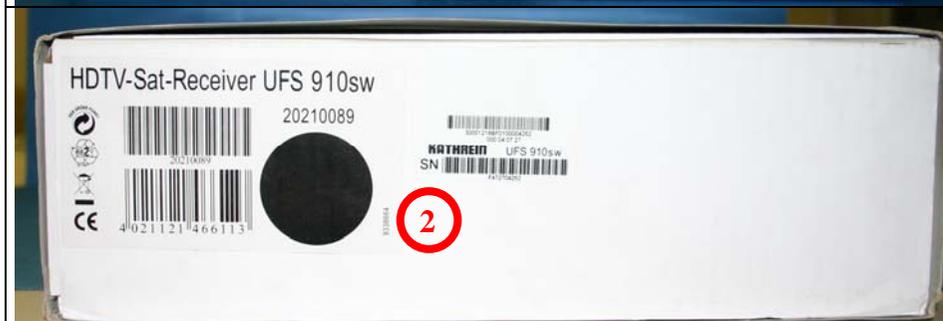
- 2 Die Aufkleber sind auf der rechten Seite aufgebracht, im Original sind sie links aufgeklebt. Der Seriennummern-Aufkleber zeigt eine Katek-Seriennummer → Serien-Nummern auf dem Gerät und auf der Verpackung sind völlig unterschiedlich, was vermuten lässt, dass immer die gleichen Aufkleber (Nummern) verwendet werden.
